# Capelec replace l'antipollution au cœur de l'atelier

Le spécialiste de la conception et de la fabrication d'équipements de mesure de pollution annonce le lancement d'une toute nouvelle génération d'analyseurs de gaz d'échappement. Le CAP3500Workshop préfigure l'arrivée de nouvelles mesures concernant le contrôle des émissions polluantes au contrôle technique et donne les moyens aux ateliers de réparation d'y faire face.

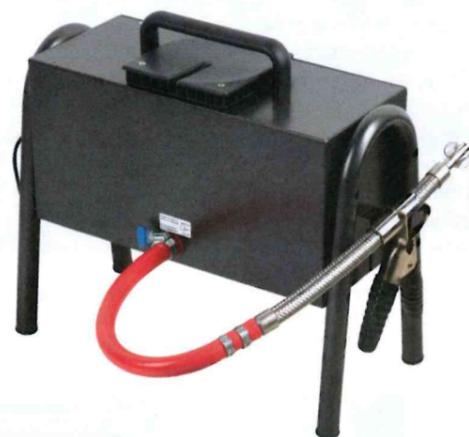
chez Capelec, le CAP3500Workshop apporte de nombreuses innovations lancées dans la perspective d'un durcissement annoncé du contrôle technique en matière d'antipollution.

Compatible avec les motorisations essence (après 2001) et diesel (après 2003), le matériel est encadré par une procédure type qui exploite en parallèle les données du calculateur de gestion moteur, collectées via la prise OBD. Facile à mettre en œuvre, il s'installe et édite un rapport d'analyse en moins de sept minutes. Le logiciel de pilotage de la machine guide l'utilisateur, traite et conserve la donnée, et facilite l'émission de rapports d'analyse. Les changements et les améliorations sont ainsi constatés sur un rapport de mesure. Afin de répondre au mieux aux attentes des réparateurs, deux versions sont proposées : le CAP3500, compact et mobile, utilise une tablette. Il est destiné aux réparateurs qui interviennent sur site ou dans un atelier à l'espace limité ; le CAP3600, fixe et imposant, utilise un large écran tactile. Il est conçu pour les ateliers et les concessions de nouvelle génération. Ces déclinaisons, qui embarquent les mêmes modules de mesure et d'aide au diagnostic, intègrent des fonctionnalités identiques.

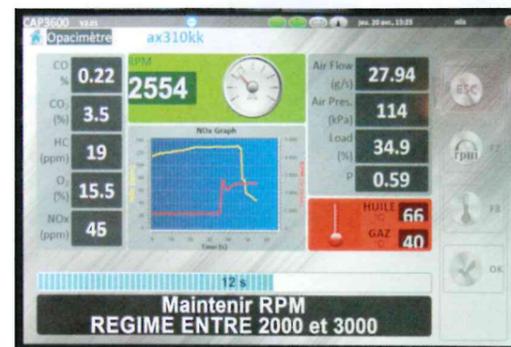
Le soft très intuitif embarqué dans la machine permet aux réparateurs visés par le CAP3500 d'accéder à la mesure des gaz très facilement. La procédure à suivre ainsi que les valeurs instantanées de mesure y sont clairement affichées.

est destiné cet équipement, Capelec a pris soin de le doter d'une interface qui permet au professionnel de l'utiliser comme il pourrait le faire avec un outil de diagnostic classique. Développé par la propre structure R&D du fabricant, le soft qui pilote conjointement l'analyseur de gaz et l'opacimètre accompagne l'opérateur tout au long de la mesure. Depuis l'installation sur le véhicule jusqu'à l'édition du rapport de mesure en fin de procédure, la machine indique pas à pas la marche à suivre à son utilisateur. Enregistrement de l'identification complète, consignes de branchement, recherche du protocole de dialogue avec le véhicule, vérification des données moteur compatibles, affichage instantané des données, lancement des protocoles de mesure avec consignes données à l'opérateur d'accélération,

de stabilisation du régime, de temps d'attente, tout est pris en compte et maîtrisé par l'interface intuitive de la machine.

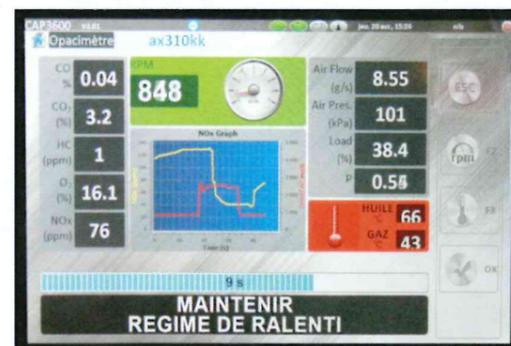
L'affichage sur un graphique de la valeur évolutive des oxydes d'azote (NOx) en fonction du régime moteur permet de révéler sans ambiguïté un dysfonctionnement, même partiel, de la vanne EGR. Un réel plus en termes de diagnostic qu'autorisent le soft et l'interface graphique « maison ».
